豊岡駅通商店街振興組合

駅通り～元町・宵田通り

見て歩きMAP

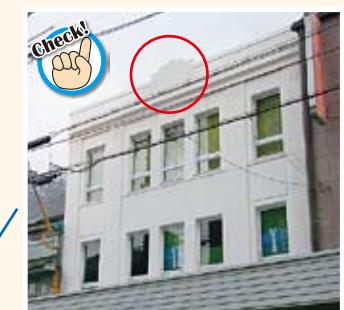
### (株)サルード

単独建設の3階建てビル。3階中央の要(かなめ)石風の装飾など、古典的な造形を見せている。この装飾は巻物のようにも見えるが、これが何を意味するのか不明である。
